RESEARCH ARTICLE

# Contribución De Las Grapas De Refuerzo De Mampostería De Ladrillo Artesanal

## Contribution of Artisanal Brick Mansory Reinforcement Staples

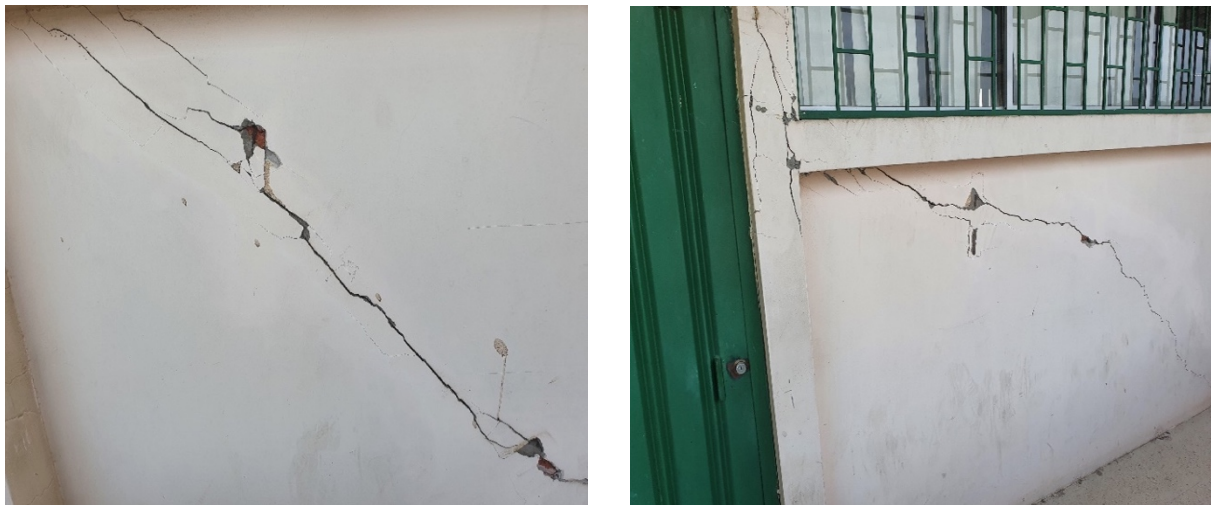
La mampostería ha tenido un uso fundamental durante siglos en el campo de la construcción debido a su durabilidad y disponibilidad de sus materiales, sin embargo, durante los últimos siglos se ha requerido de un análisis minucioso de este tipo de construcción con el objetivo de cumplir con las condiciones y requerimientos necesarios para su utilización, en la mampostería de ladrillo artesanal, se presentan fallas típicas debido a la influencia de tensiones diagonales como se muestra en la **Figura 1**, las cuales tienen causas variadas, entre las cuales se pueden destacar:

Figura 1: Fisuras en mampostería de ladrillo artesanal. Fuente: (Archivo personal, bloque de aula (UTM 2022)).

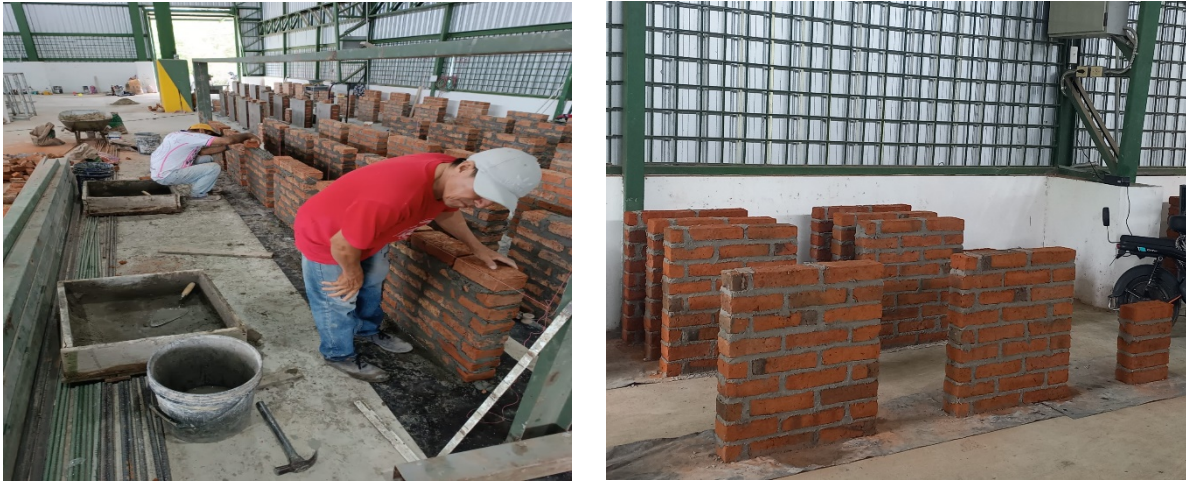
Los muretes fueron construidos con las unidades de mampostería obtenidos del sitio de fabricación y el mortero preparado en sitio con una proporción 1:2, los cuales tienen una dimensión de 66cm x 66cm con juntas de mortero de 15 mm tanto en el sentido horizontal como vertical, como se observa en la figura 5 y 6.

Figura 5. Proceso de Elaboración de muretes y prismas.

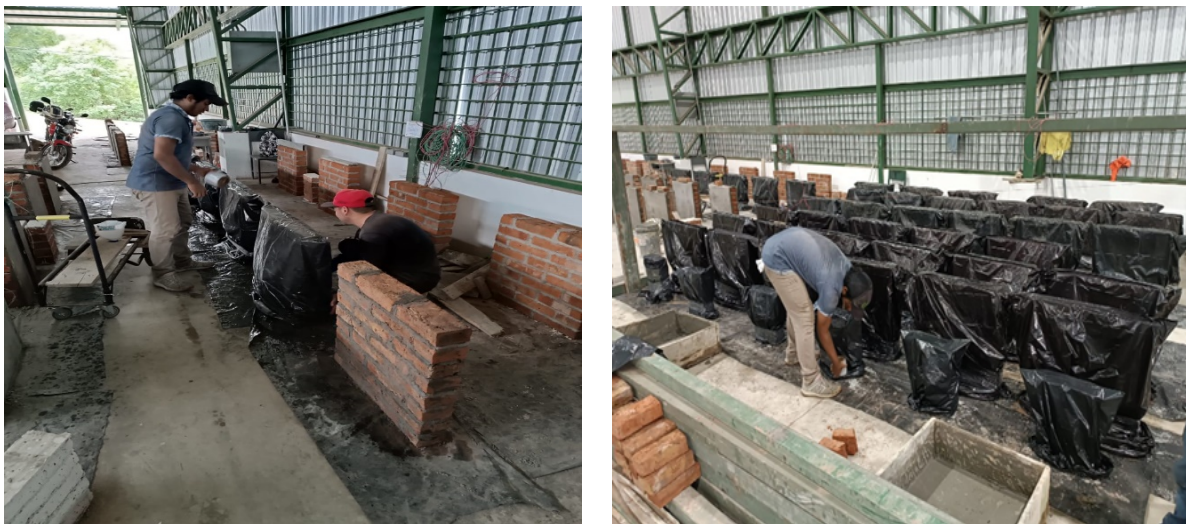
Figura 6. Almacenaje de los muretes y prismas.

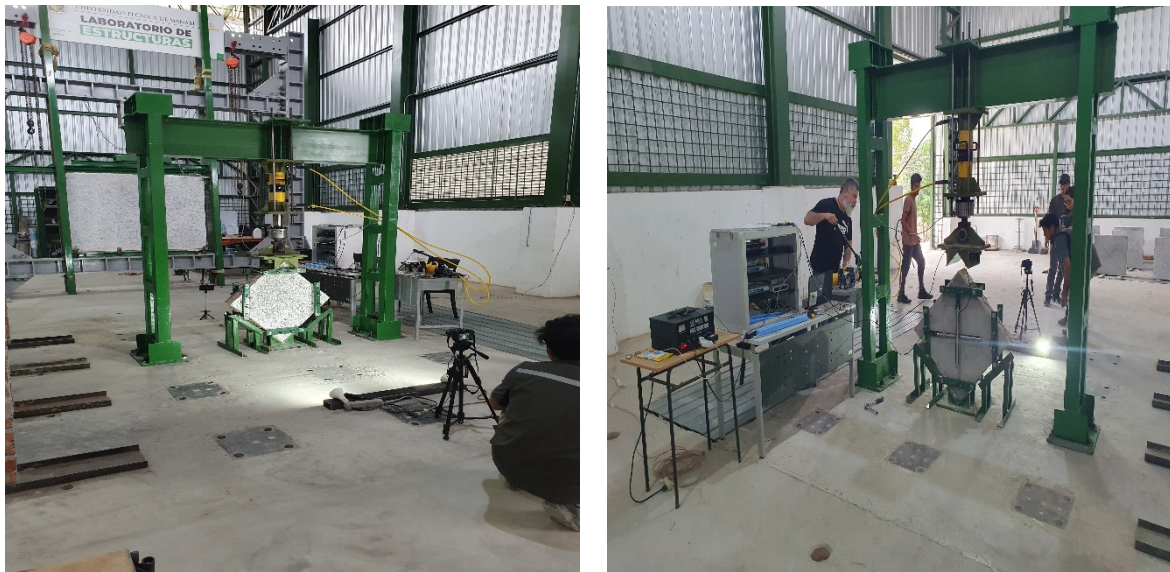
Ensayos de resistencia a compresión y compresión diagonal se realizaron en el laboratorio de estructura, como se demuestra en la figura 7

Figura 7. Marco de reacciones del Laboratorio de Estructura de la Universidad Técnica de Manabí.

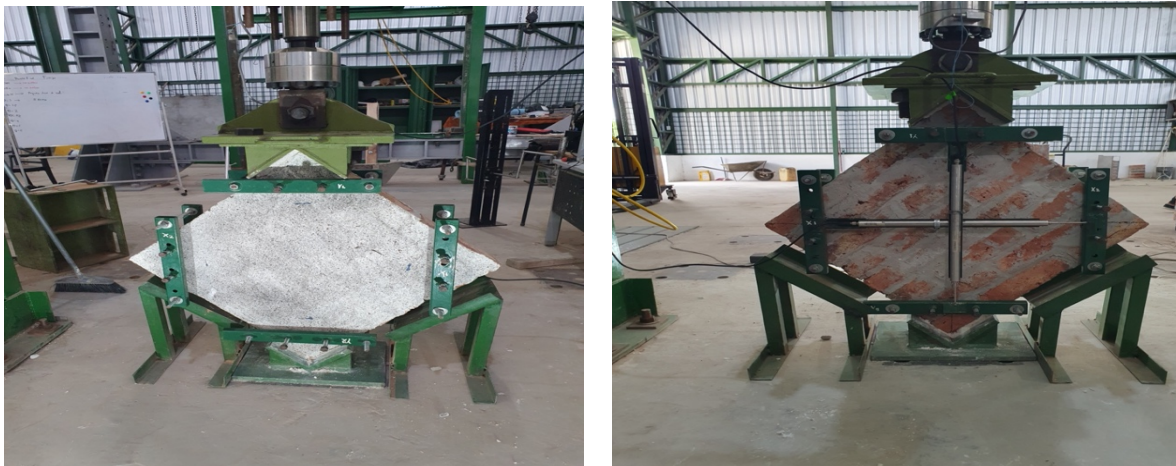
Se realizó los ensayos de los muretes donde contamos con 4 especímenes para determinar su capacidad de esfuerzo con su respectiva codificación, como se demuestra en la fig. 9 y 10, tab.3.

Figura 9: Ensayo de muretes sin reforzamiento

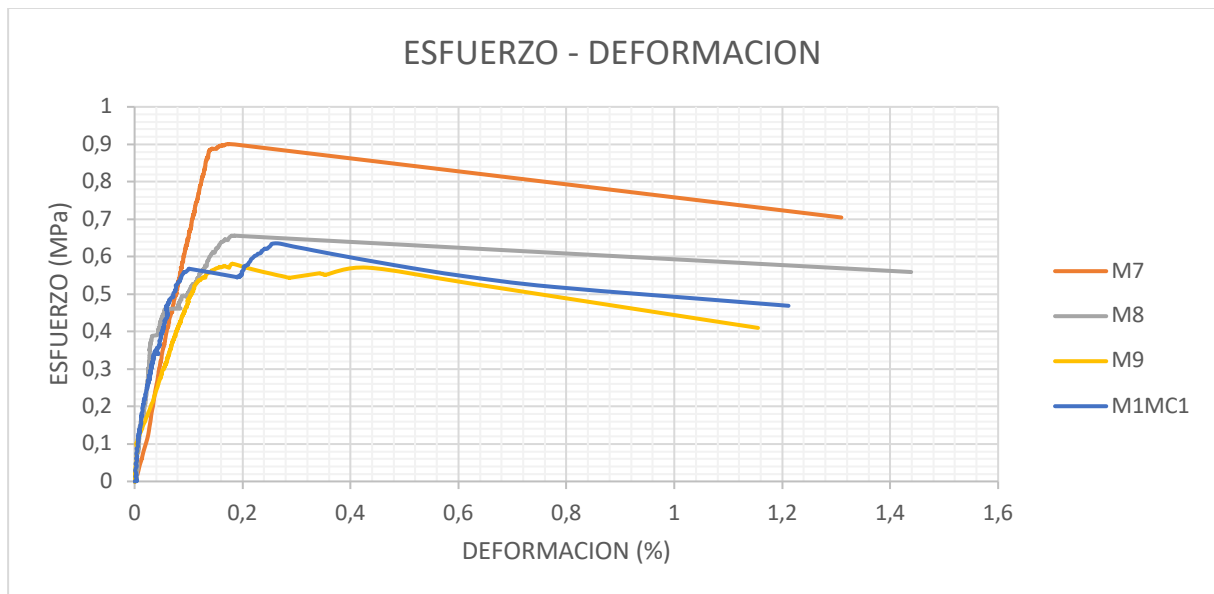
Figura 10: Gráfico Esfuerzo - Deformación de muretes sin reforzamiento

Los muretes ensayados sin reforzamiento muestran un comportamiento típico correspondiente a la mampostería, observados en la Tabla 3 donde los resultados obtenidos indican que se obtuvo una carga promedio de **71,19 kN** entre las muestras M1MC1, M7, M8 y M9, de las cuales el murete M7 es el que presenta una mayor carga y por ende un mayor esfuerzo, admitiendo más carga para llegar al punto de rotura, lo que implica que es un elemento más rígido en comparación a los demás elementos ensayados sin reforzamiento, con una deformación de **0,174%**, en la Figura 10 se puede apreciar las curvas esfuerzo –deformación correspondiente a los elementos sin reforzamiento.

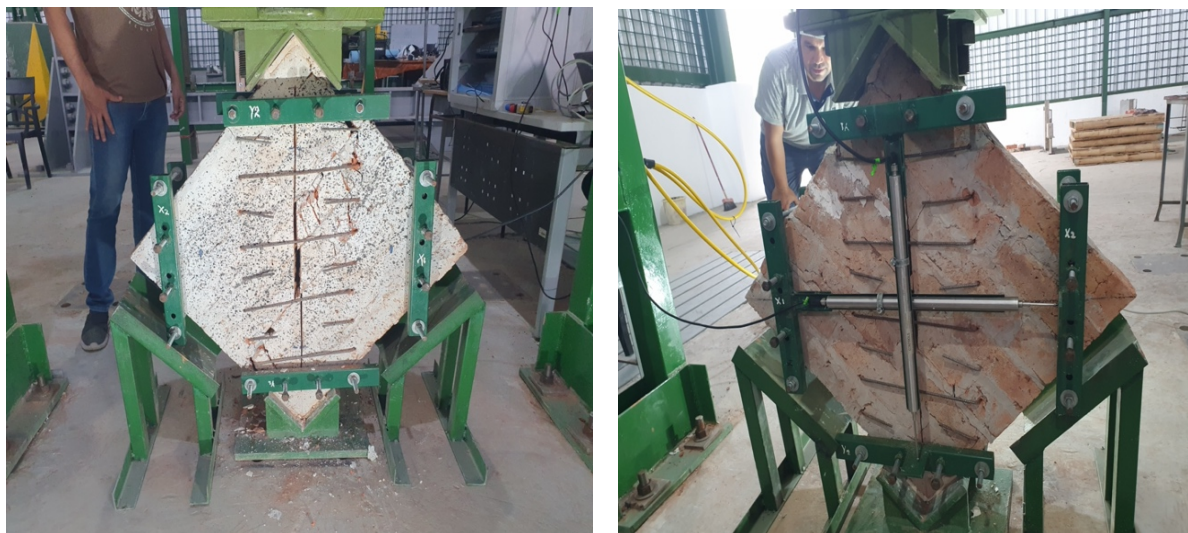
Se realiza los ensayos simulando una fisura a 45° en los muretes, ejecutando un corte controlado para simular dicha falla y así se procede a realizar el reforzamiento con grapa de varilla de 5.5 mm con anclaje, dicho reforzamiento se lo realizo en ambas caras del murete colocando 4 grapas por cara de 30 cm y por el espesor del murete a 90° y un anclaje de 10 cm, mediante este método de reforzamiento se procede a realizar tres ensayos dando como resultado. como se demuestra en la fig. 11 y 12, tab.4.

Figura 11: Ensayo de muretes con grapas con anclaje de reforzamiento

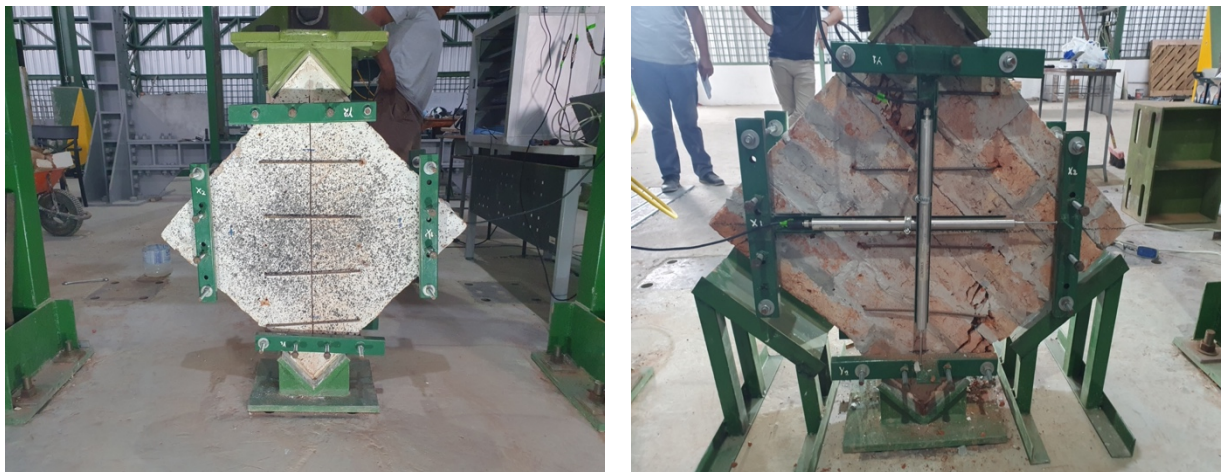
Se realiza los ensayos simulando una fisura a  $45^{\circ}$  en los muretes, ejecutando un corte controlado para simular dicha falla y así se procede a realizar el reforzamiento con grapa de varilla de 5.5 mm sin anclaje, dicho reforzamiento se lo realizo en ambas caras del murete colocando 4 grapas por cara de 30 cm y por el espesor del murete a  $90^{\circ}$ , para estos ensayos solo se colocó las grapas únicamente, mediante este método de reforzamiento se procede a realizar dos ensayos dando como resultado, como se demuestra en la fig. 13 y 14, tab.5.

Figura 13: Ensayo de muretes con grapas sin anclaje sin resina

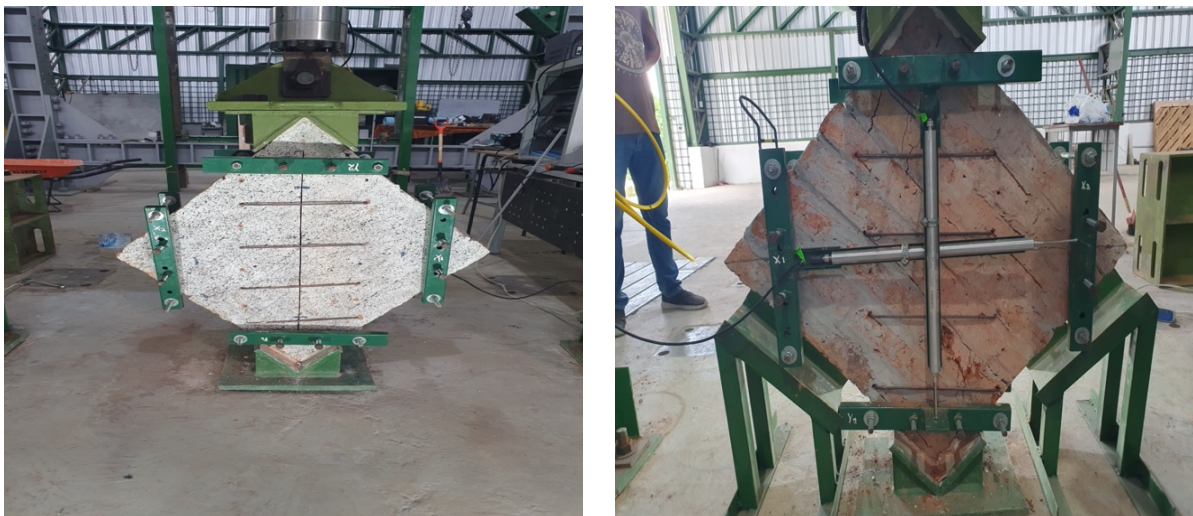
Se realiza los ensayos simulando una fisura a 45° en los muretes, ejecutando un corte controlado para simular dicha falla y así se procede a realizar el reforzamiento con grapa de varilla de 5.5 mm sin anclaje, dicho reforzamiento se lo realizo en ambas caras del murete colocando 4 grapas por cara de 30 cm y por el espesor del murete a 90°, para estos ensayos solo se colocó las grapas agregando resina al reforzamiento o grapa, procediendo a realizar dos ensayos dando como resultado, como se demuestra en la fig. 15 y 16, tab.6.

Figura 15: Ensayo de muretes con grapas sin anclaje con resina

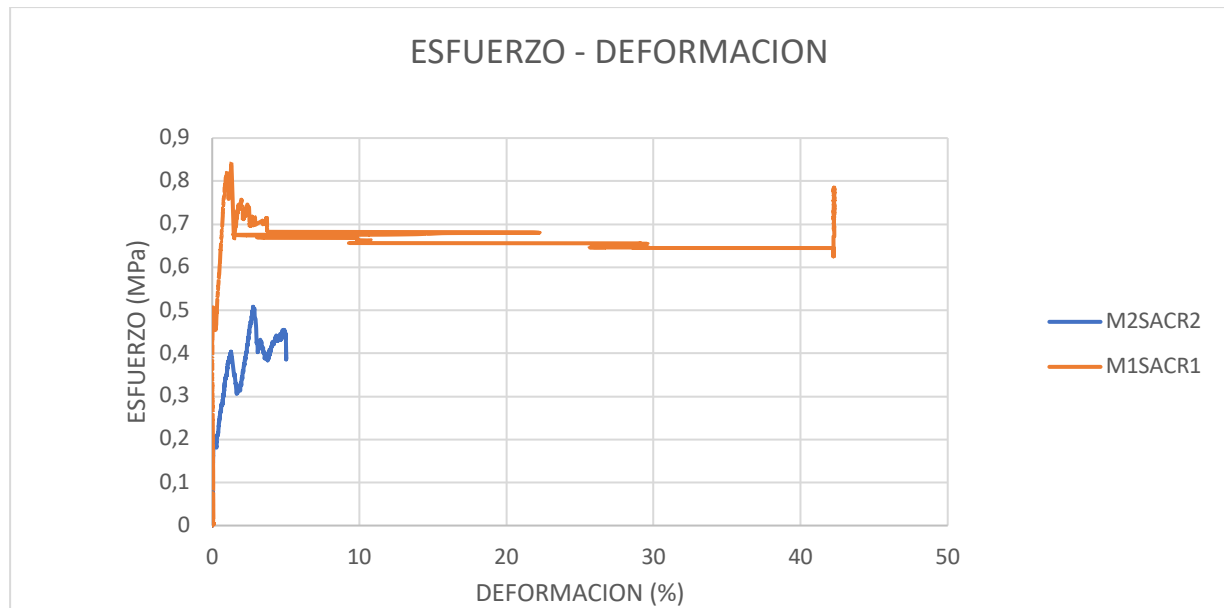
Figura 16: Gráfico esfuerzo - deformación de muretes con grapas sin anclaje con resina de reforzamiento

Los muretes armados con grapas con resina generan la mayor recuperación de resistencia con respecto a las otras configuraciones ensayadas siendo que utilizar la resina es beneficioso para obtener mejores resultados, además de funcionar como un sellador entre las grietas donde se aplica la resina como ligante entre la mampostería y el acero de refuerzo.

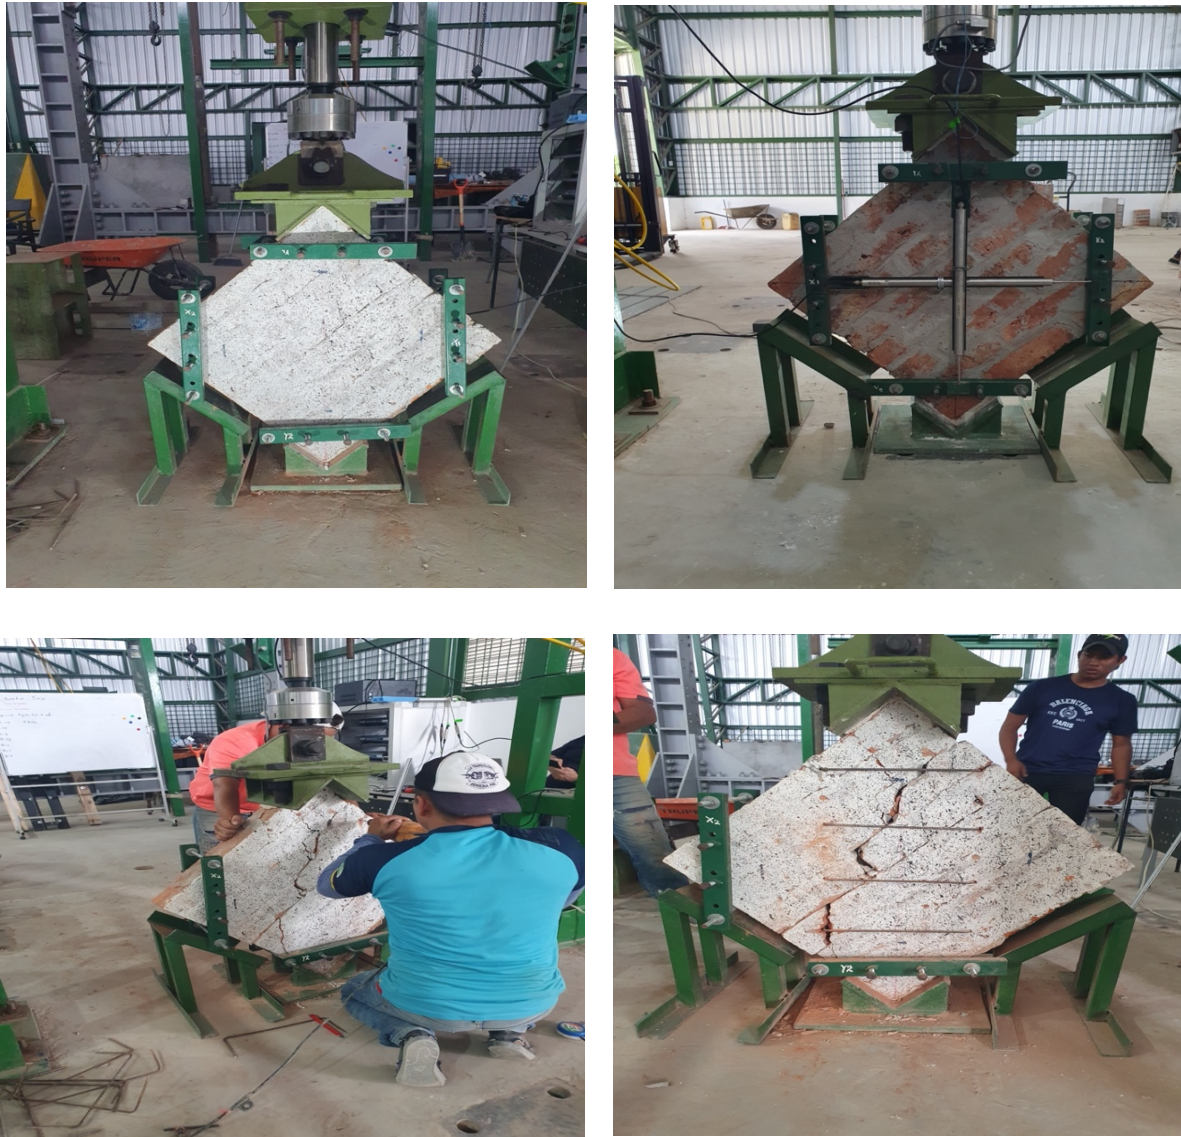
Para estos ensayos se utilizó dos especímenes, en el cual se ejecutó los ensayos dando con una resistencia inicial de los muretes sin reforzamiento quedando practicante fisurado en su totalidad, se procede a reparar in situ para volver a someter a cargas, mediante el reforzamiento con grapa de varilla de 5.5 mm sin anclaje, dicho reforzamiento se lo realizo en ambas caras del murete colocando 4 grapas por cara de 30 cm y por el espesor del murete a 90°, para estos ensayos solo se colocó las grapas únicamente, mediante este método de reforzamiento, se los volvió a ensayar dando los siguientes resultados, como se demuestra en la fig. 17 y 18, tab.7 Y 8.

Figura 17: Ensayo de muretes rotos en sitio y reparados con grapas

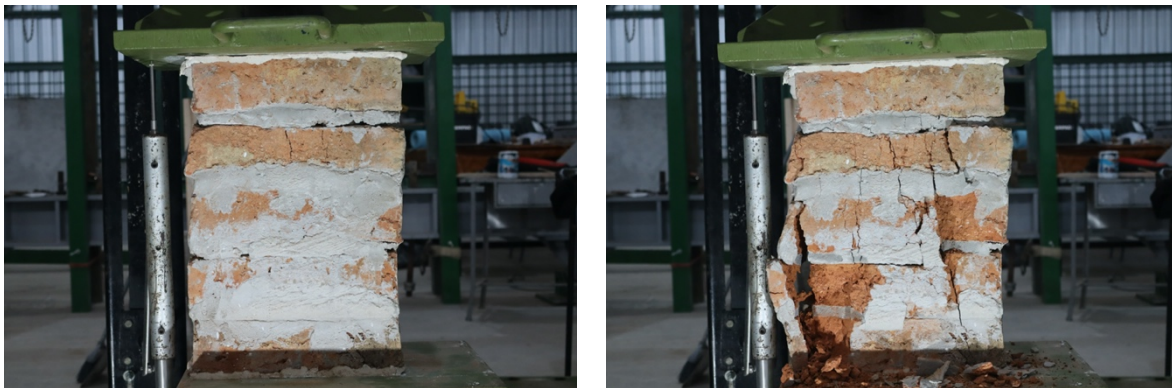
Para la realización de este ensayo se utilizaron un total de 4 prismas los cuales muestran un comportamiento típico bastante similar, de los elementos ensayados se obtienen mediante el dato de carga que el prisma PM1 es el que cuenta con una mayor capacidad de soporte de carga con un valor de 97,60 kN y un esfuerzo máximo de 3,2175 MPa y una deformación elástica de 0,63% siendo uno de los elementos más rígidos de los ensayados, el prisma PM2 continua en esta serie con un valor de carga de 96,06 kN y un esfuerzo de 3,15 MPa, sin embargo respecto a su deformación esta aumento a 1,57 % cerca de 2,5 veces más en relación al primer elemento, de los elementos ensayados el que presento una menor resistencia corresponde al prisma PM3 con una carga soportada de 91,05 kN y un esfuerzo máximo de 2,99 MPa, como se demuestra en la fig. 19 y 20, tab.9.

Figura 19: Ensayo de prismas

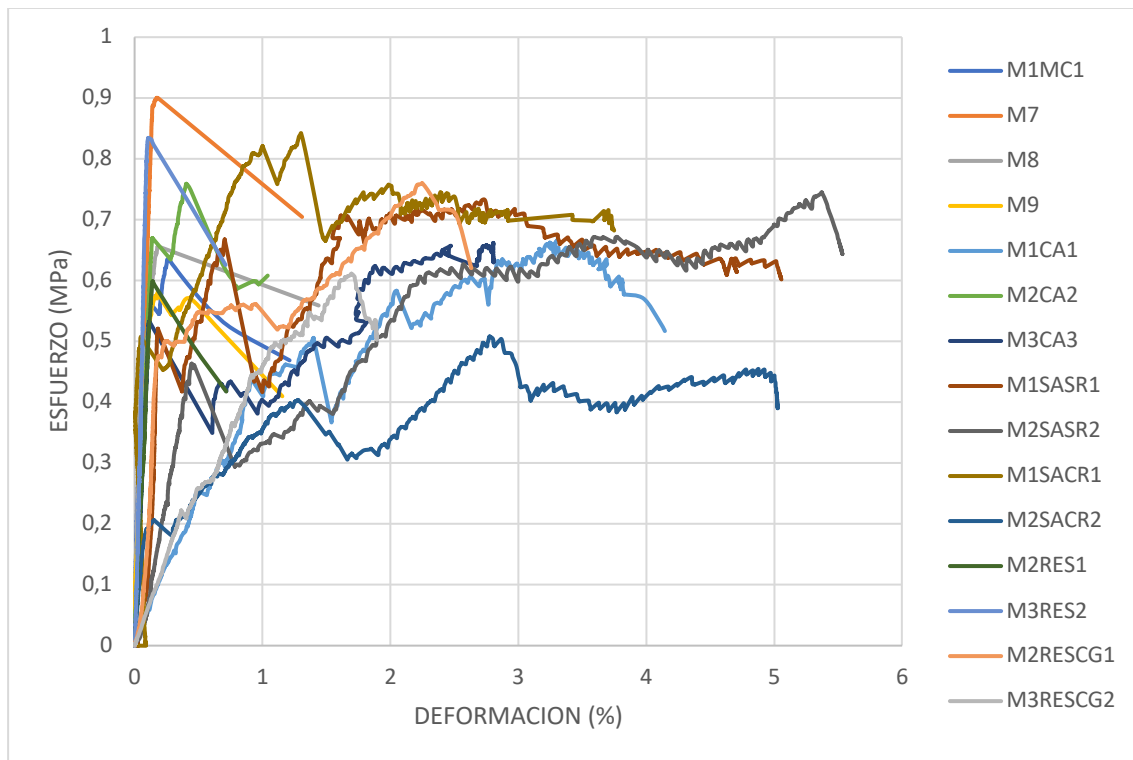
Figura 21: Grafico esfuerzo – deformación de los elementos ensayados.
